## **O P E R A T   S Z A C U N K O W Y**

prawa użytkowania wieczystego do dnia 6.12.2089 r. nieruchomości gruntowej stanowiącej działkę nr 65/9 o powierzchni 12641 m<sup>2</sup>, zabudowaną budynkiem magazynowo-socjalnym oraz budynkiem portierni będącymi odrębnym od gruntu przedmiotem własności. Nieruchomość położona jest w miejscowości Piątka gm. Nidzica.

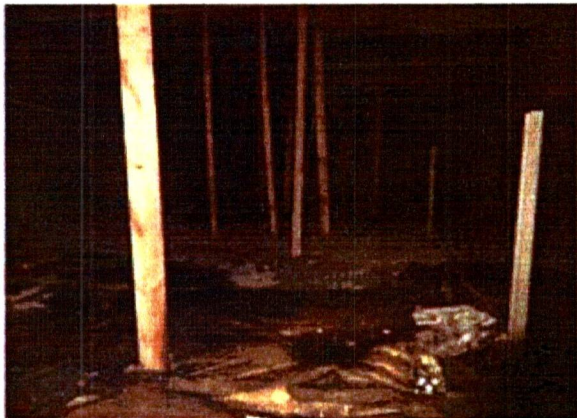
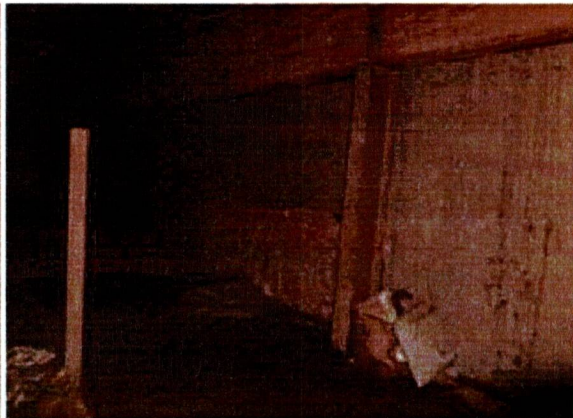
***Poziom parteru część socjalna***

- *Ściany murowane od zewnątrz ocieplone styropianem i wykończone tynkiem cienkowsarstwowym. Od wewnątrz ściany malowane farbami emulsyjnymi w części wykończone tynkiem mozaikowym. W łazienkach i w części w aneksie kuchennym ściany wykończone glazurą. Widoczne duże zagrzybienie ściany w kuchni na I piętrze.*

- *Strop – nad parterem o konstrukcji żelbetowej.*
- *Schody o konstrukcji żelbetowej dwubiegowe ze spocznikiem.*
- *Podłogi i posadzki – w poziomie parteru w pomieszczeniach terakota. W poziomie I pietra posadzki wykończone terakotą oraz w jednym pokoju panelami podłogowymi.*

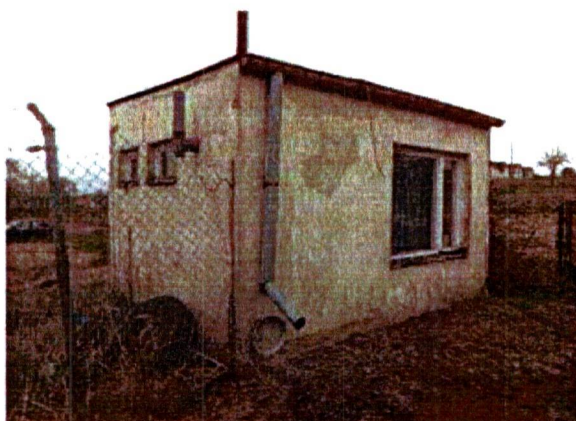
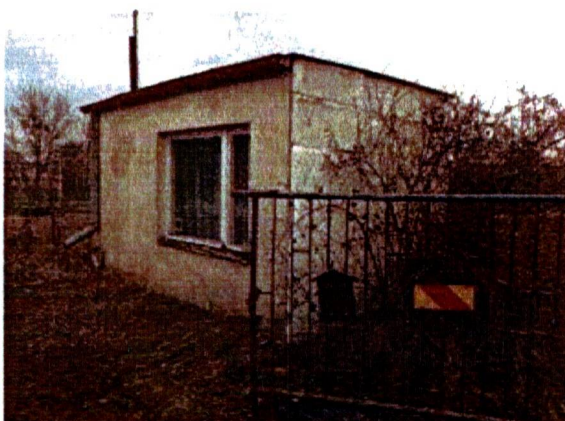
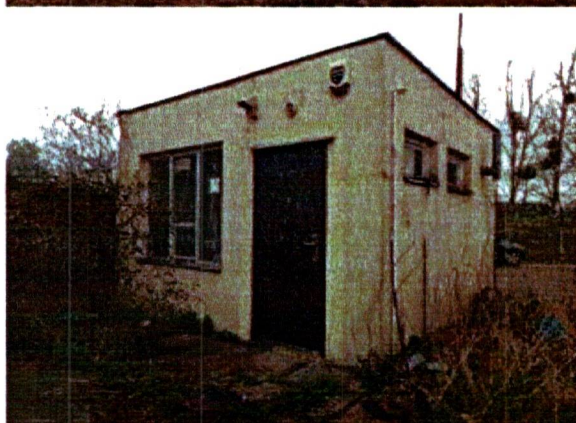
*Budynek parterowy niepodpiwniczony z dachem jednospadowym z pokryciem z papy asfaltowej, wybudowany w zabudowie wolnostojącej.*

- Ściany – zewnętrzne murowane obustronnie tynkowane tynkiem cementowo – wapiennym. Jedna ze ścian od zewnątrz ocieplona styropianem bez siatki kleju i warstwy elewacyjnej.
- Stropodach – o konstrukcji drewnianej z pokryciem z papy.
- Podłogi i posadzki – posadzka cementowa.
- Stolarka okienna – drewniana malowana farbą olejną w kolorze białym. Stolarka wymaga konserwacji.
- Stolarka drzwiowa – drzwi wejściowe o konstrukcji metalowej pełne. Ościeżnica metalowa.

Biorąc pod uwagę wiek i zużycie elementów budynku oraz zakładany czas trwania budynku, stan techniczno – użytkowy określono jako słaby.
